## Memo

**Datum** 8 december 2008      **Kenmerk** 435691-0030

Samenvatting rapportages Deltares voor Station Vijzelgracht

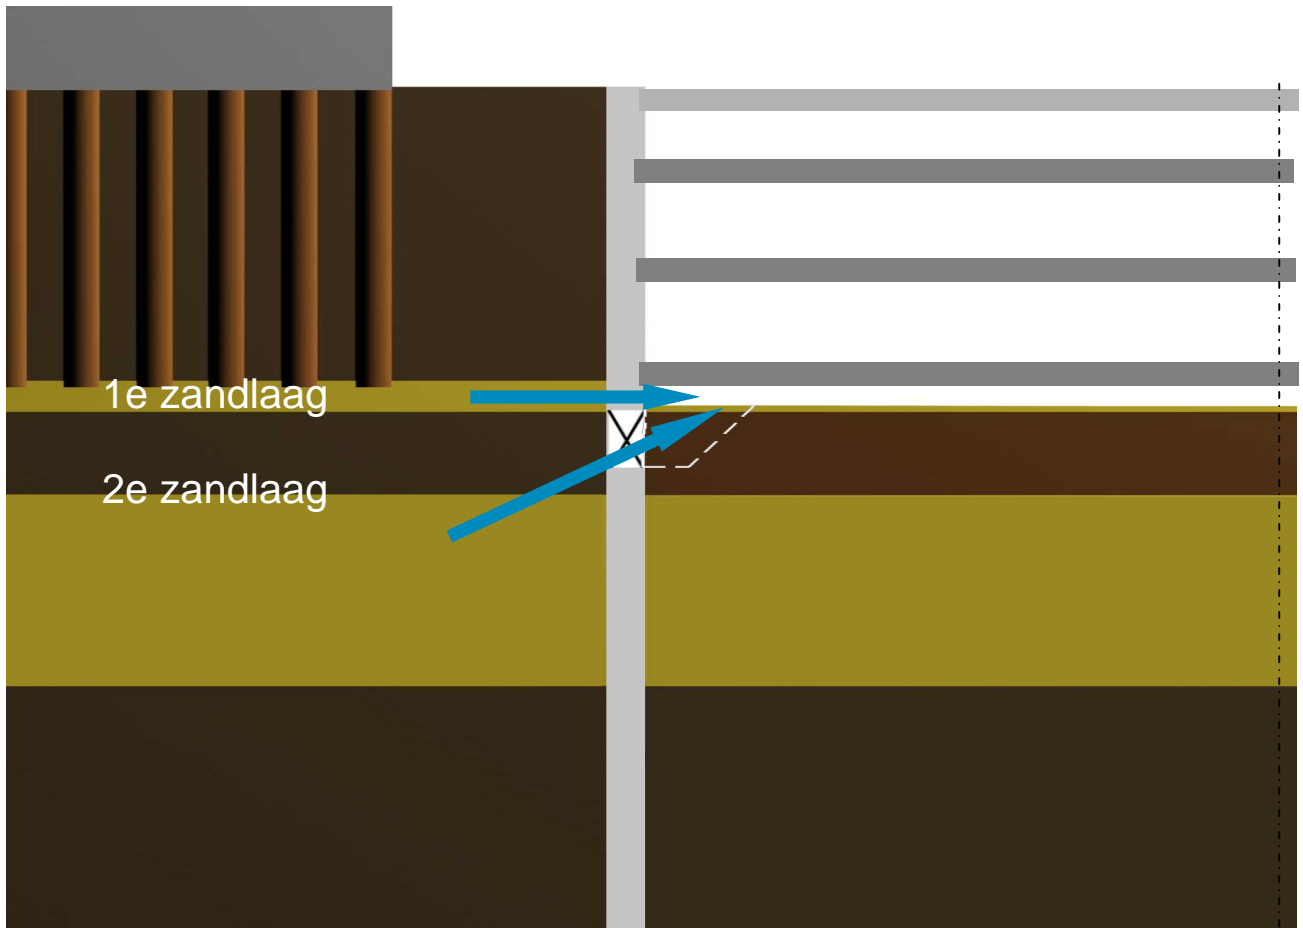
De ernstige lekkage in de diepwand bij voeg 69/70 is het gevolg van een uitzonderlijk slechte plek in de diepwand. Een bentonietinsluiting in de diepwand heeft geleid tot de ernstige lekkage van de voeg 69/70. Het doorbreken van de bentonietinsluiting in de wand heeft de eerste en de tweede zandlaag zodanig beïnvloed dat de huizen ter hoogte van deze diepwand zijn verzakt. Zie illustratie 1.

Illustratie 1 Dwarsdoorsnede van een deel van het huizenblok op palen (links) en de bouwput (rechts)  
Met lokatie en stroming vanuit het gat in de wand (midden)

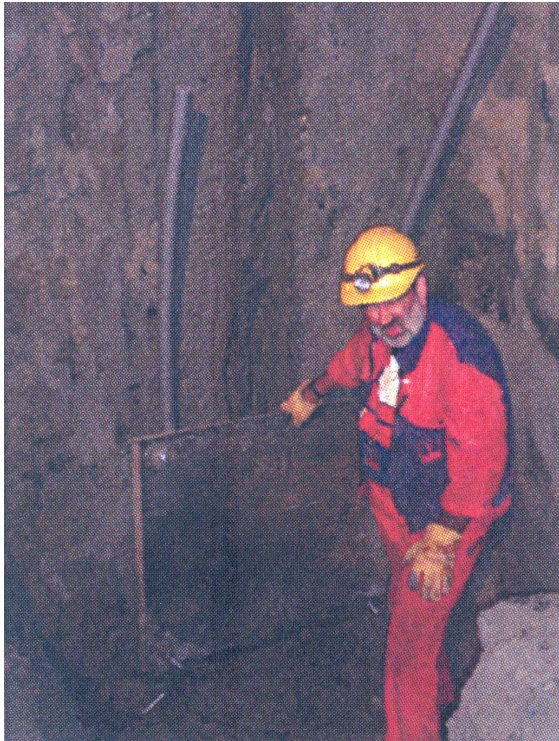
Eén duidelijke reden voor de bentonietinsluiting kan niet worden gegeven. De bentonietinsluiting is hoogstwaarschijnlijk ontstaan door een combinatie van een aantal suboptimale omstandigheden tijdens de uitvoering. Tijdens het storten van de wand is de bentoniet niet verdrongen door de beton en op dat moment in de wand ingesloten.

De bewuste voeg was bij aanvang van de ontgravingswerkzaamheden droog. De lekkage is ontstaan nadat de tijdens het graven achtergebleven bentoniet (zacht, kleiachtig materiaal) is verweekt als gevolg van de trillingen (veroorzaakt door de reparatiewerkzaamheden, waaronder het boren in de diepwand) en/of een geringe grondwaterstroming. Door de bentonietinsluiting was het rubber voegprofiel vermoedelijk lokaal niet goed in het beton van paneel 70 ingestort en heeft het door de verweking zijn steun verloren. Door de hoge waterdruk aan de buitenzijde is vervolgens een doorbraak ontstaan waardoor water en zand de bouwput is ingestroomd en de panden achter deze voeg (o.a. Vijzelgracht 4 t/m 10) in ernstige mate zijn verzakt. Meer zekerheid over de precieze toedracht kan alleen door middel van destructief onderzoek ter plaatse worden verkregen. Dit is echter risicovol.

Illustratie 2 de bewuste plek vlak voor de doorbraak (foto Max Bogl). De donkere plek is de bentonietinsluiting.

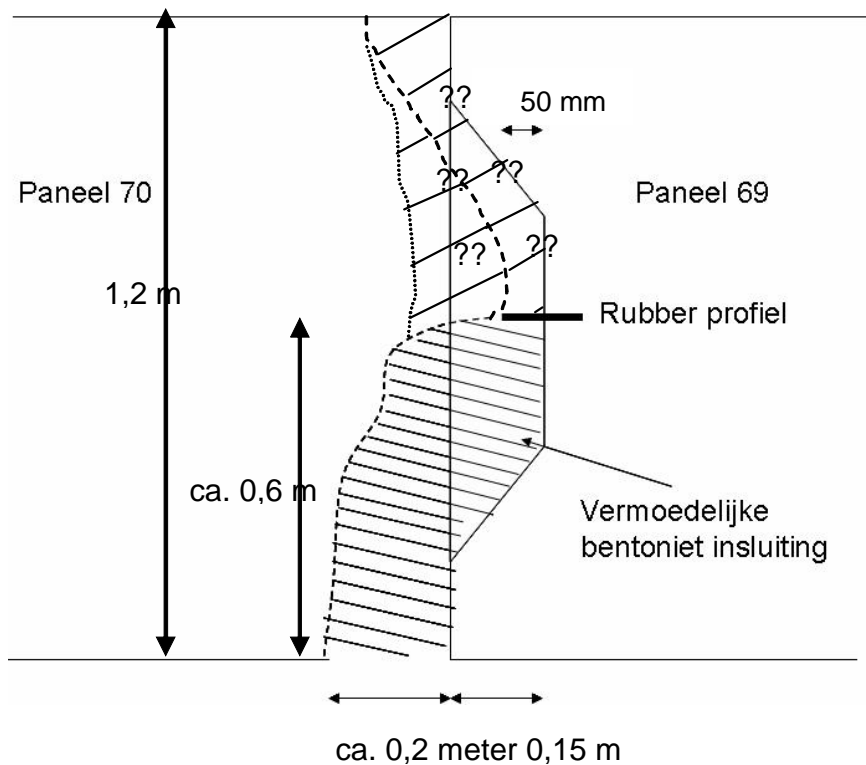
Illustratie 3 Schematische doorsnede (bovenaanzicht) van de wand ter plaatse met de vermoedelijke afmetingen van de insluiting

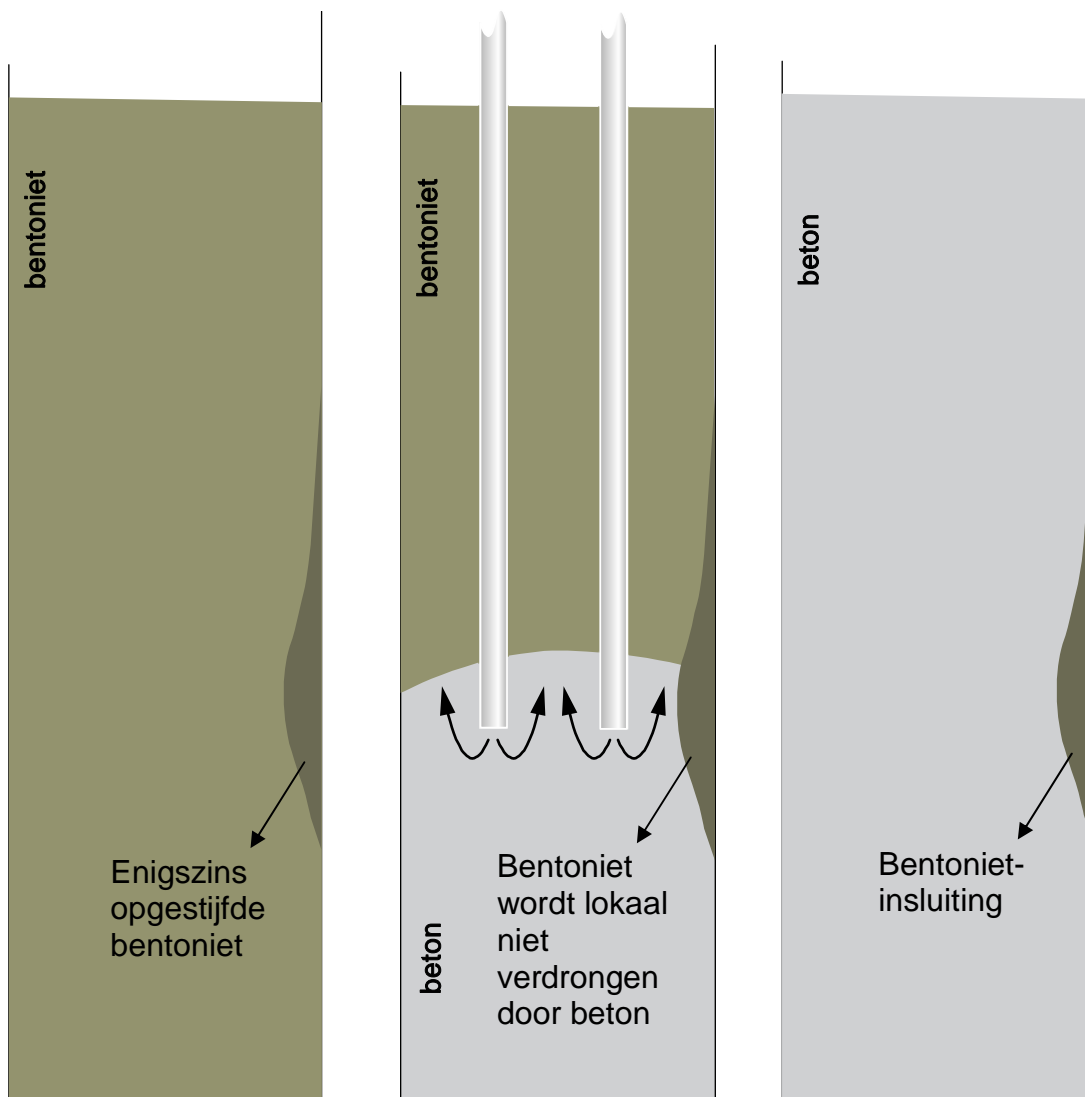
Illustratie 4 Schematische weergave van diepwandprocedé met achtergebleven bentonietinsluiting

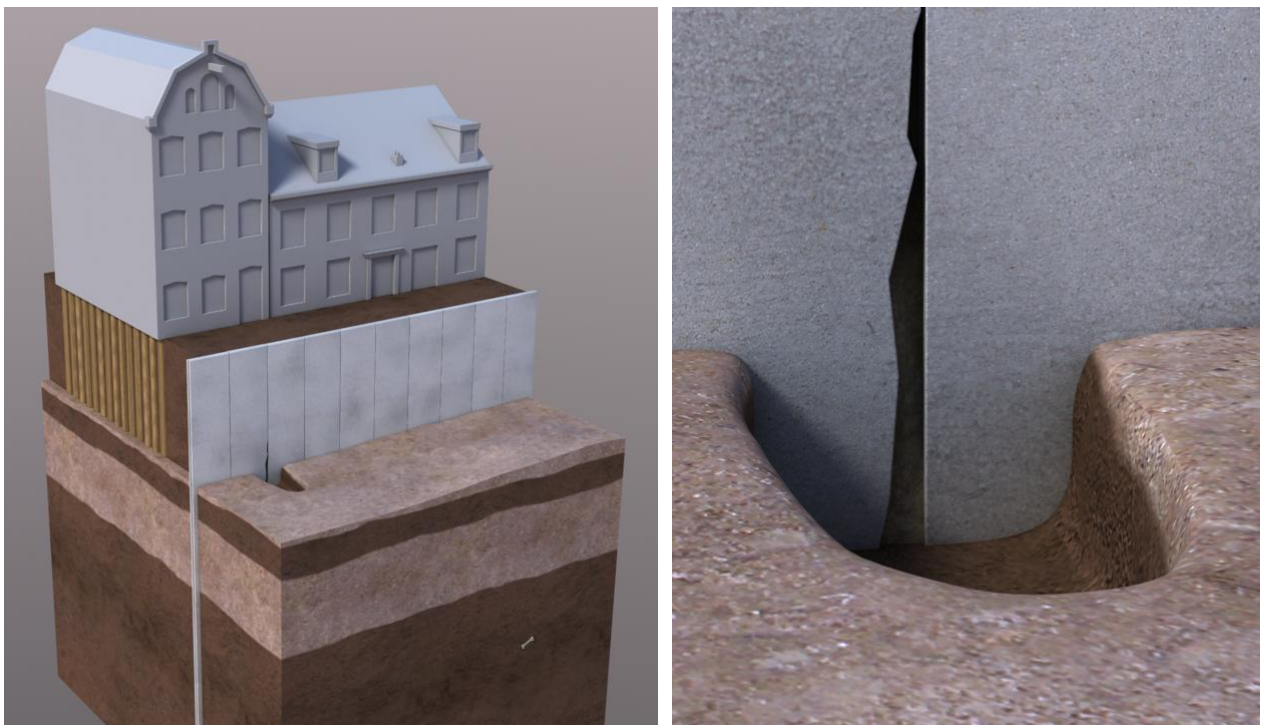
Op 09-09-2008 zijn de ontgravingwerkzaamheden van het station Vijzelgracht hervat. De ontgraving bestond in eerste instantie uit het inspecteren van verdachte lokaties uit de Texplor-meting. De inspectie van verdachte oplekken is zonder onnodig veel te ontgraven en conform afspraak uitgevoerd. Er zijn op deze wijze drie verdachte voegen geïnspecteerd, waarbij bij de eerste twee geen bijzonderheden werden geconstateerd. De derde voeg 69/70 is bloot gelegd en geïnspecteerd, waarbij een slechte plek, naar alle waarschijnlijkheid een bentonietinsluiting, werd geconstateerd.

Illustratie 5 Weergave van beperkte ontgraving rondom de voeg
